## RELAZIONE ANNUALE DISCARICA DI BIRRA (Comuni di Busalla e Savignone)

Autor. Integrata Ambientale ex Dlgs 59/05 secondo P.D. 3407 del 9/06/2009 e s.m.i.

Sulla base dei provvedimenti autorizzativi è stata predisposta la presente relazione annuale, sintesi dell'attività di post esercizio della discarica di Birra relativa all'anno 2021, periodo di riferimento.

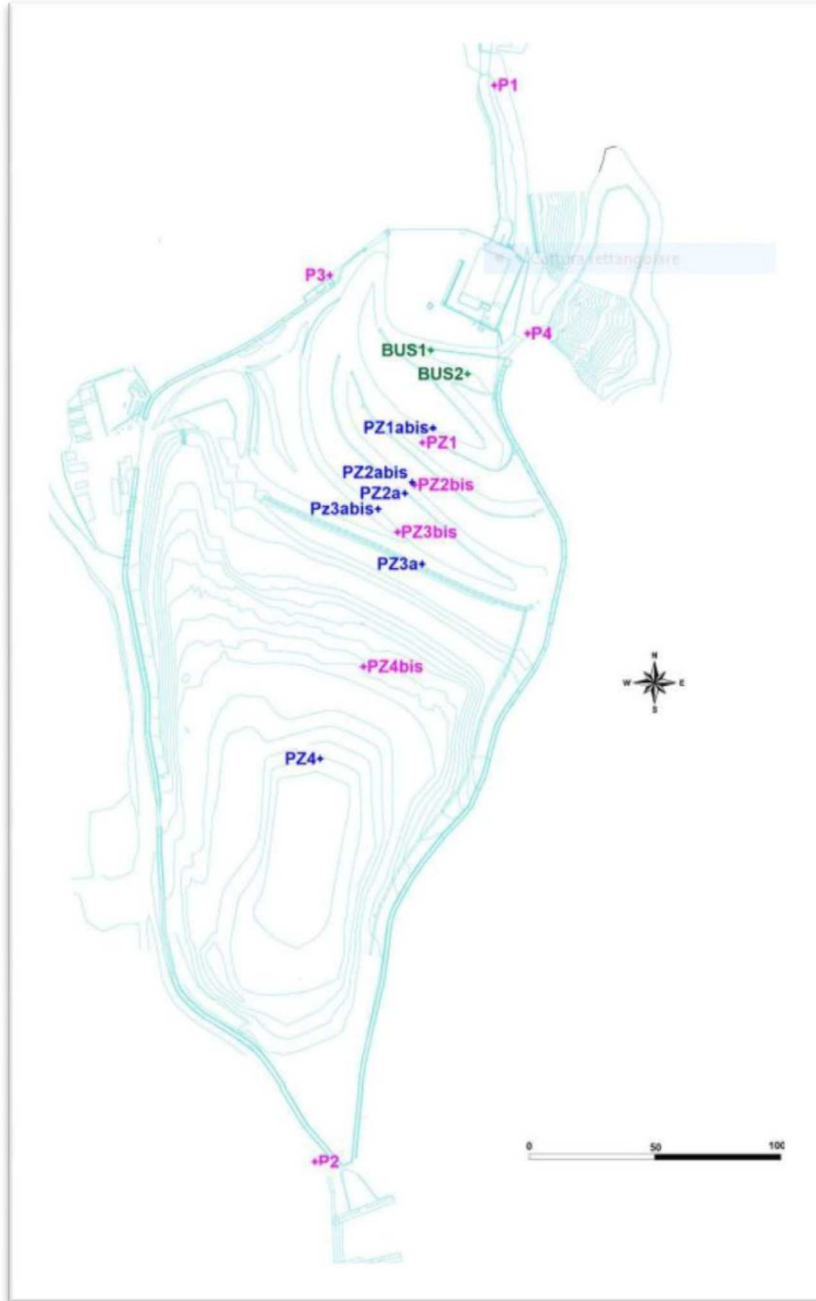
Figura 2: piezometri di controllo interni ed esterni, e inclinometri

L'inclinometro BUS2 attraversa il rilevato di terra al piede ed è posizionato nella porzione inferiore della discarica, immediatamente a monte delle vasche di raccolta del percolato, spostato più a est rispetto al precedente.

Dalle misure eseguite non si rilevano deformazioni in atto.
