**AMIU GENOVA S.P.A.**

# Relazione annuale 2023

ai sensi del D.Lgs. 36/2003

**DISCARICA DI MONTE SCARPINO**

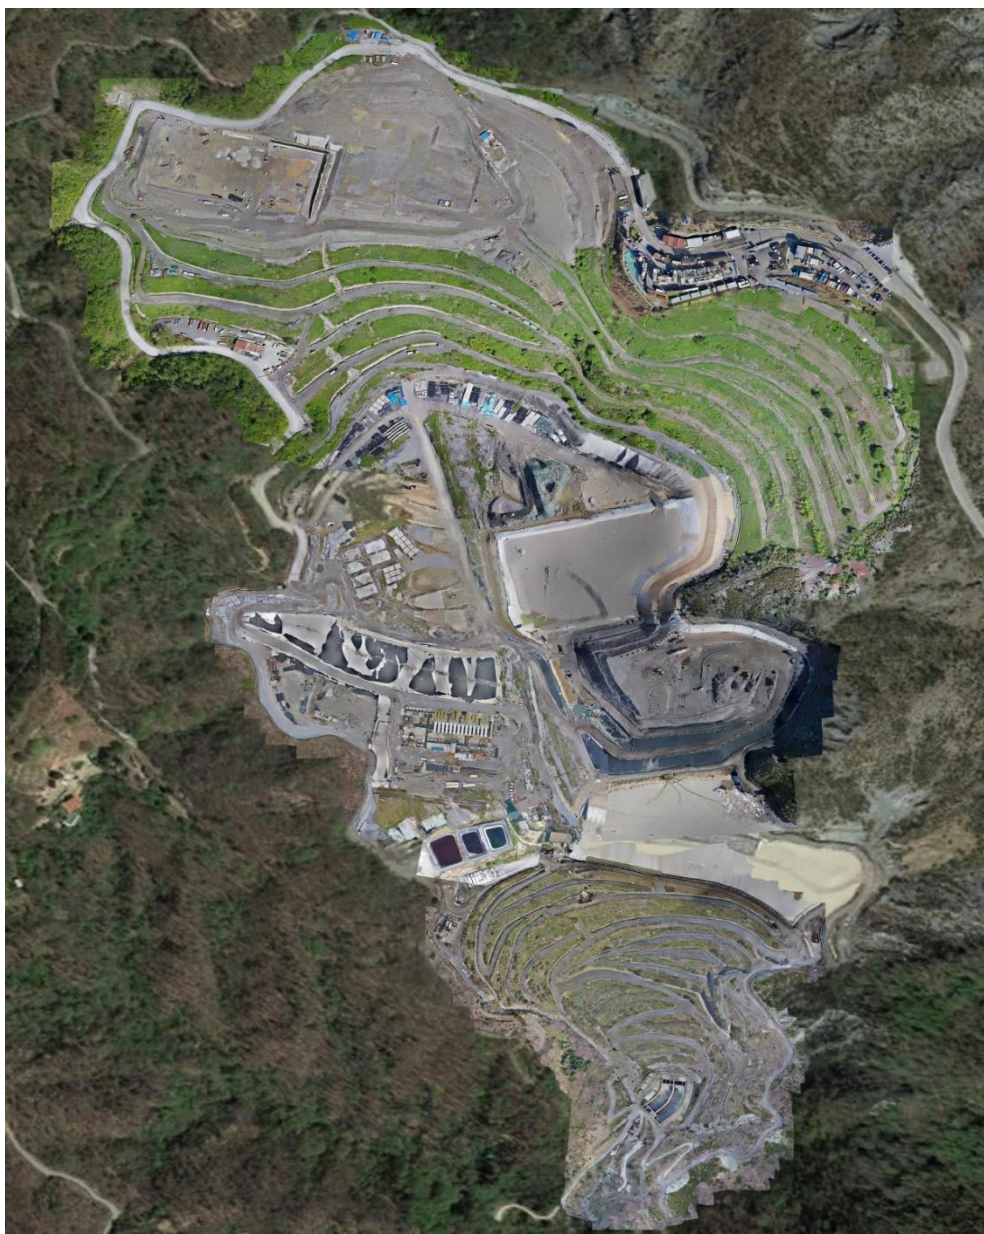
Il polo impiantistico di Monte Scarpino, mostrato nella figura sottostante, è ubicato nel Comune di Genova alla testata della profonda incisione valliva del Rio Cassinelle con andamento nord-sud e si estende per circa 60 ettari ad una quota compresa tra 350 e 600 m s.l.m., ad una distanza di circa 5 km dalla costa.

*Immagine aerea dell'area della discarica (anno 2022)*
