**AMIU GENOVA S.P.A.**

## **Relazione annuale 2024 (dati2023)**

ai sensi del D.Lgs. 36/2003

**DISCARICA DI BUSALLA**

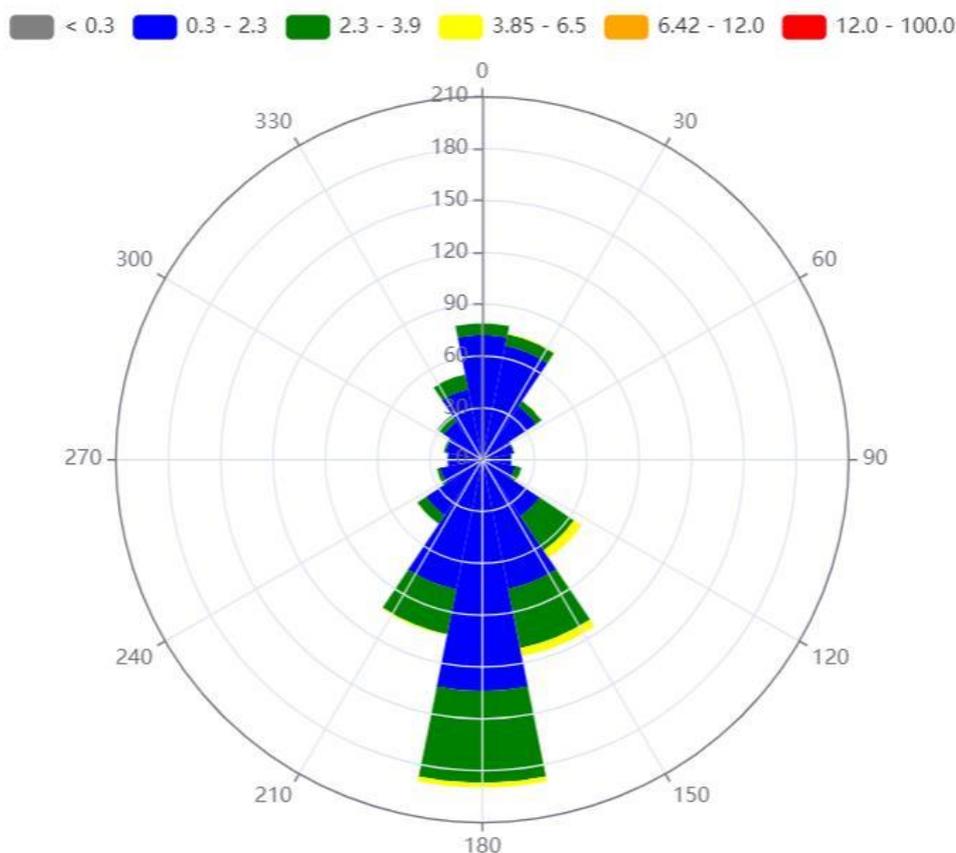
periodo: 01/01/2023 - 31/12/2023

Per quanto riguarda l'influenza dei venti sulla qualità dell'aria si fa riferimento alla successiva figura che rappresenta la distribuzione delle frequenze di direzione e velocità del vento. Gli intervalli colorati rappresentano i range delle velocità espresse in m/s.
