RELAZIONE ANNUALE DISCARICA DI BIRRA (Comuni di Busalla e Savignone)

Autor. Integrata Ambientale ex Dlgs 59/05 secondo P.D. 3407 del 9/06/2009 e s.m.i.

Sulla base dei provvedimenti autorizzativi è stata predisposta la presente relazione annuale, sintesi dell'attività di post esercizio della discarica di Birra relativa all'anno 2020, periodo di riferimento.

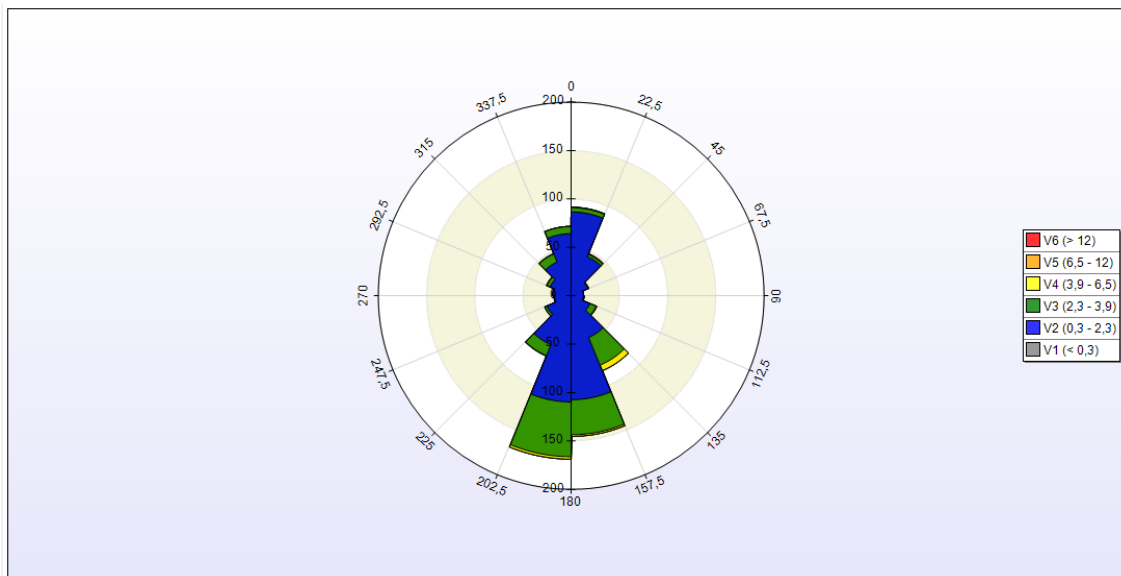
periodo: 1/1/2020 - 31/12/2020

Per quanto riguarda l'influenza dei venti sulla qualità dell'aria si fa riferimento alla successiva figura che rappresenta la distribuzione delle frequenze di direzione e velocità del vento. Gli intervalli colorati rappresentano i range delle velocità espresse in m/s.
