AMIU GENOVA S.P.A.

Relazione annuale 2021

ai sensi del D.Lgs. 36/2003

DISCARICA DI MONTE SCARPINO

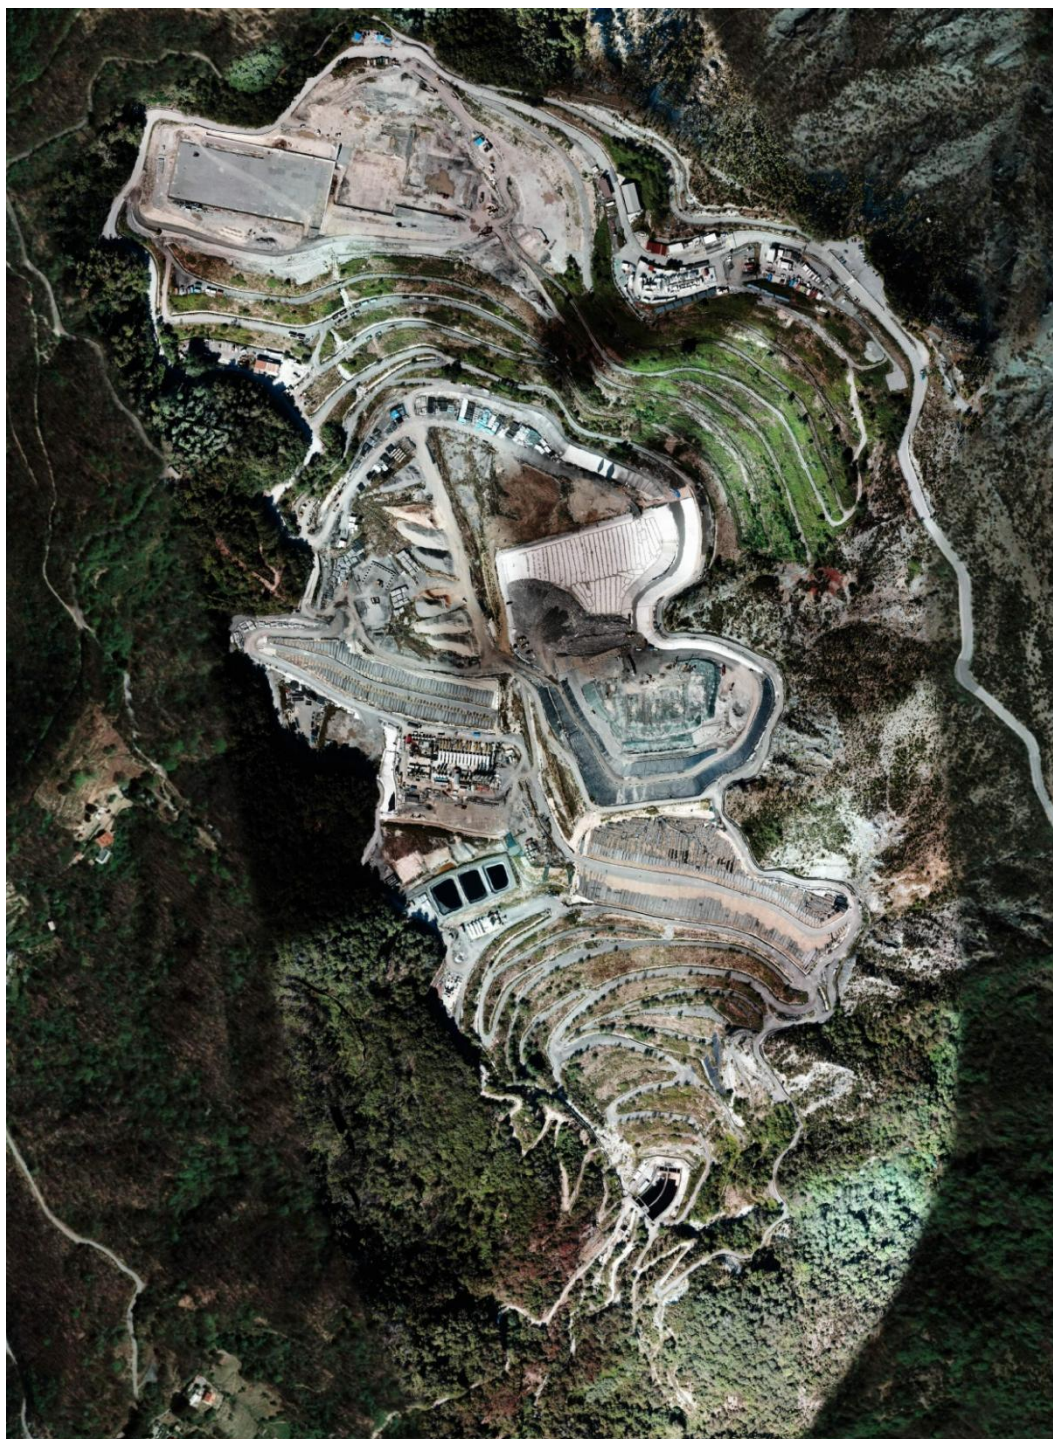
Immagine aerea dell'area della discarica (anno 2021)

Il polo impiantistico di Monte Scarpino, mostrato nella figura sottostante, è ubicato nel Comune di Genova alla testata della profonda incisione valliva del Rio Cassinelle con andamento nord-sud e si estende per circa 60 ettari ad una quota compresa tra 350 e 600 m s.l.m., ad una distanza di circa 5 km dalla costa.
