AMIU GENOVA S.P.A.

Relazione annuale 2019

ai sensi del D.Lgs. 36/2003

DISCARICA DI MONTE SCARPINO

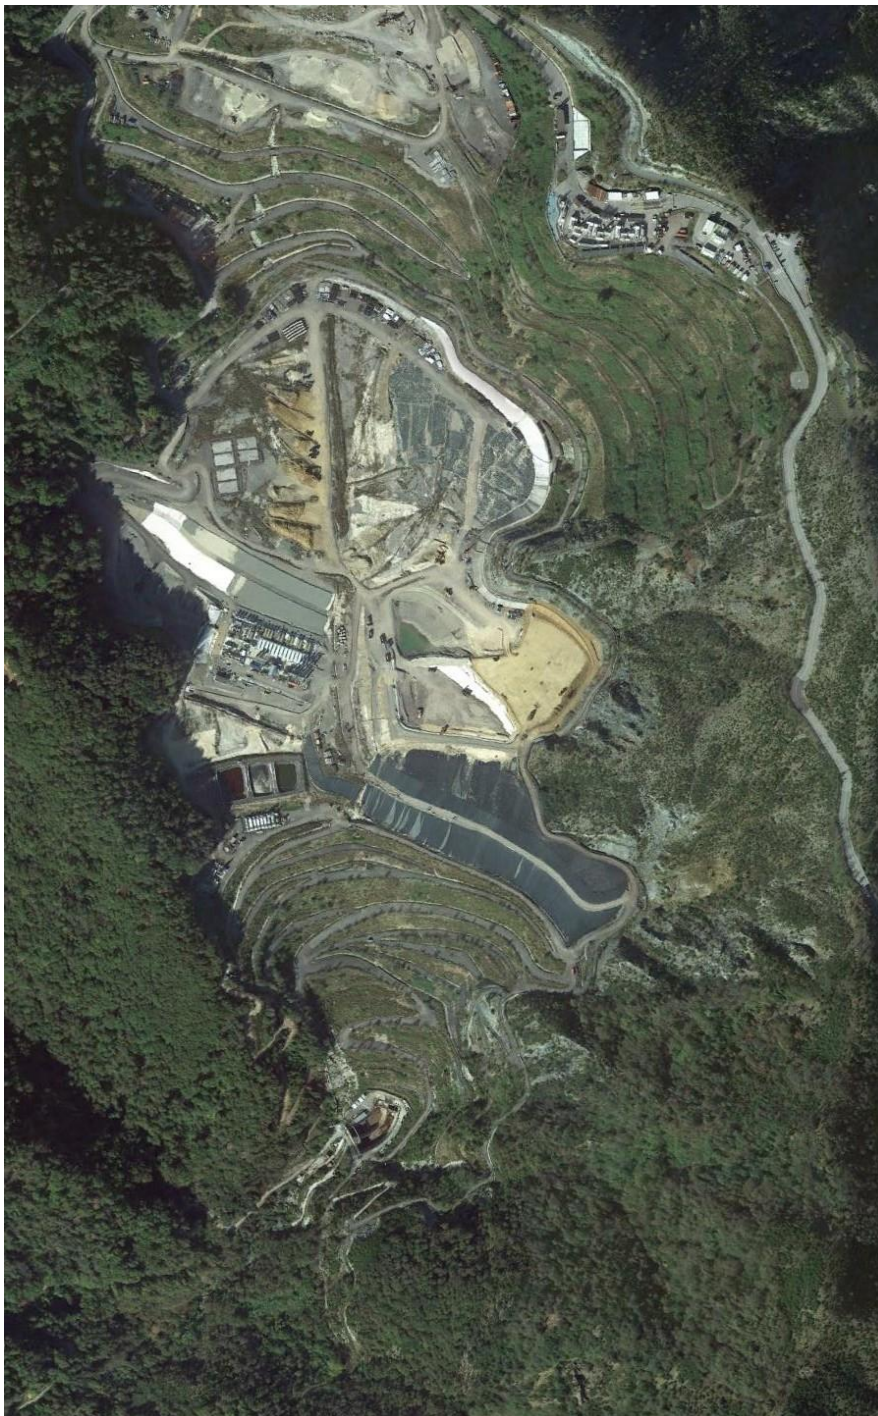
Il polo impiantistico di Monte Scarpino, mostrato nella figura sottostante, è ubicato nel Comune di Genova alla testata della profonda incisione valliva del Rio Cassinelle con andamento nord-sud e si estende per circa 60 ettari ad una quota compresa tra 350 e 600 m s.l.m., ad una distanza di circa 5 km dalla costa.

Immagine aerea dell'area della discarica (ripresa effettuata in maggio 2020, da Google Earth)

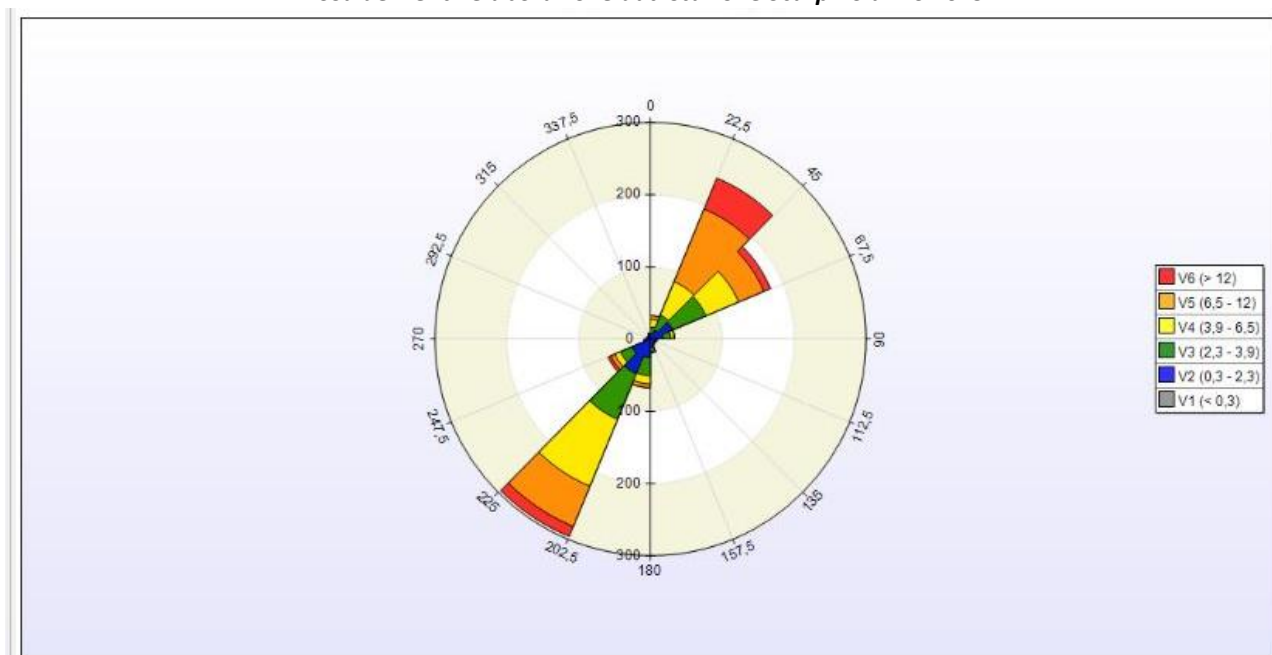
Rosa dei venti: elaborazione dati stazione Scarpino anno 2019

La figura seguente mostra la rosa dei venti per l'anno 2019 costruita con i dati misurati da tale stazione; la tabella sottostante sintetizza i dati impiegati per la costruzione della stessa.

La rosa dei venti rappresenta in maniera sintetica la distribuzione delle velocità del vento per direzione di provenienza in un determinato luogo.

- 16 settori di provenienza del vento di 22,5° di ampiezza;
- 6 classi di velocità del vento.
