**AMIU GENOVA S.P.A.**

# Relazione annuale 2020

ai sensi del D.Lgs. 36/2003

**DISCARICA DI MONTE SCARPINO**

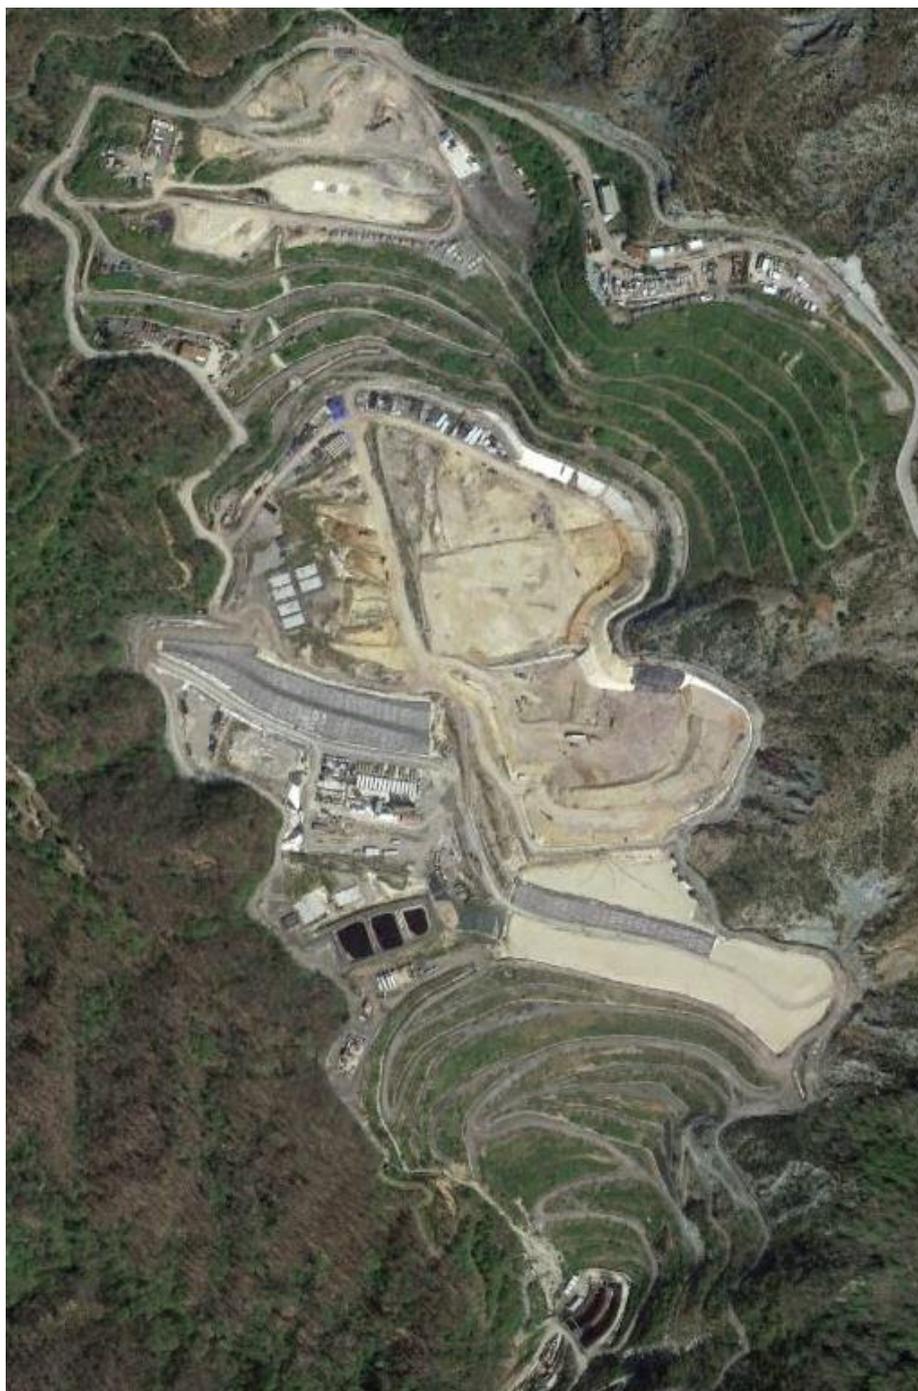
Il polo impiantistico di Monte Scarpino, mostrato nella figura sottostante, è ubicato nel Comune di Genova alla testata della profonda incisione valliva del Rio Cassinelle con andamento nord-sud e si estende per circa 60 ettari ad una quota compresa tra 350 e 600 m s.l.m., ad una distanza di circa 5 km dalla costa.

*Immagine aerea dell'area della discarica (ripresa effettuata in ottobre 2020, da Google Earth)*

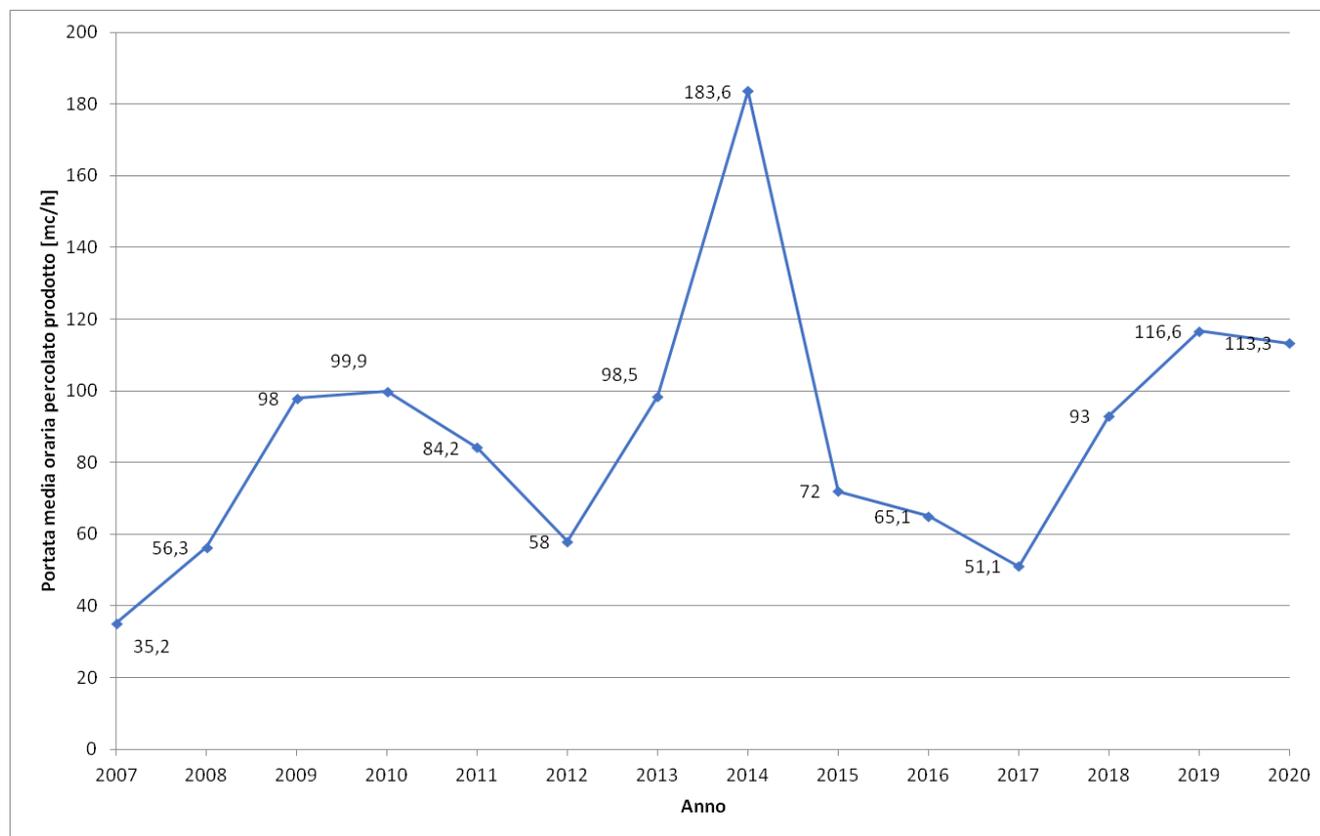
Il grafico seguente sintetizza la produzione media oraria del percolato a partire dal 2007.

*Variatione della produzione media oraria di percolato dal 2007 al 2020*

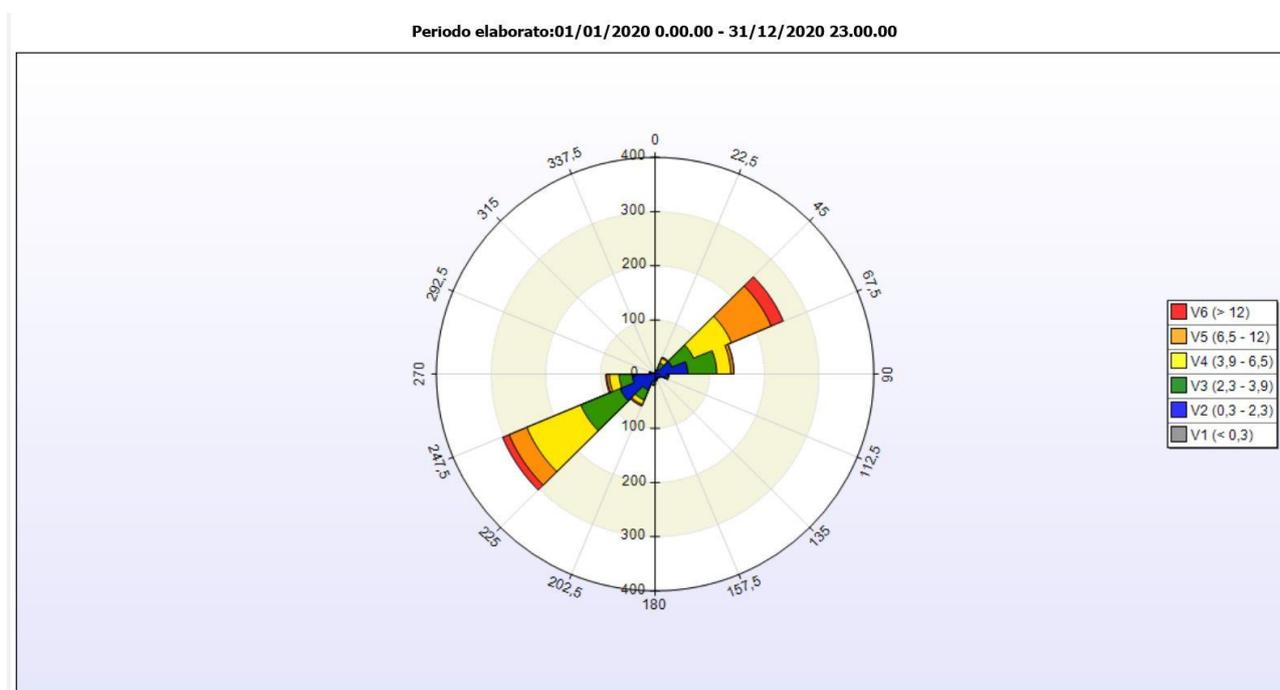
La figura seguente mostra la rosa dei venti per l'anno 2020 costruita con i dati misurati da tale stazione; la tabella sottostante sintetizza i dati impiegati per la costruzione della stessa.

**Rosa dei venti: elaborazione dati stazione Scarpino anno 2020**

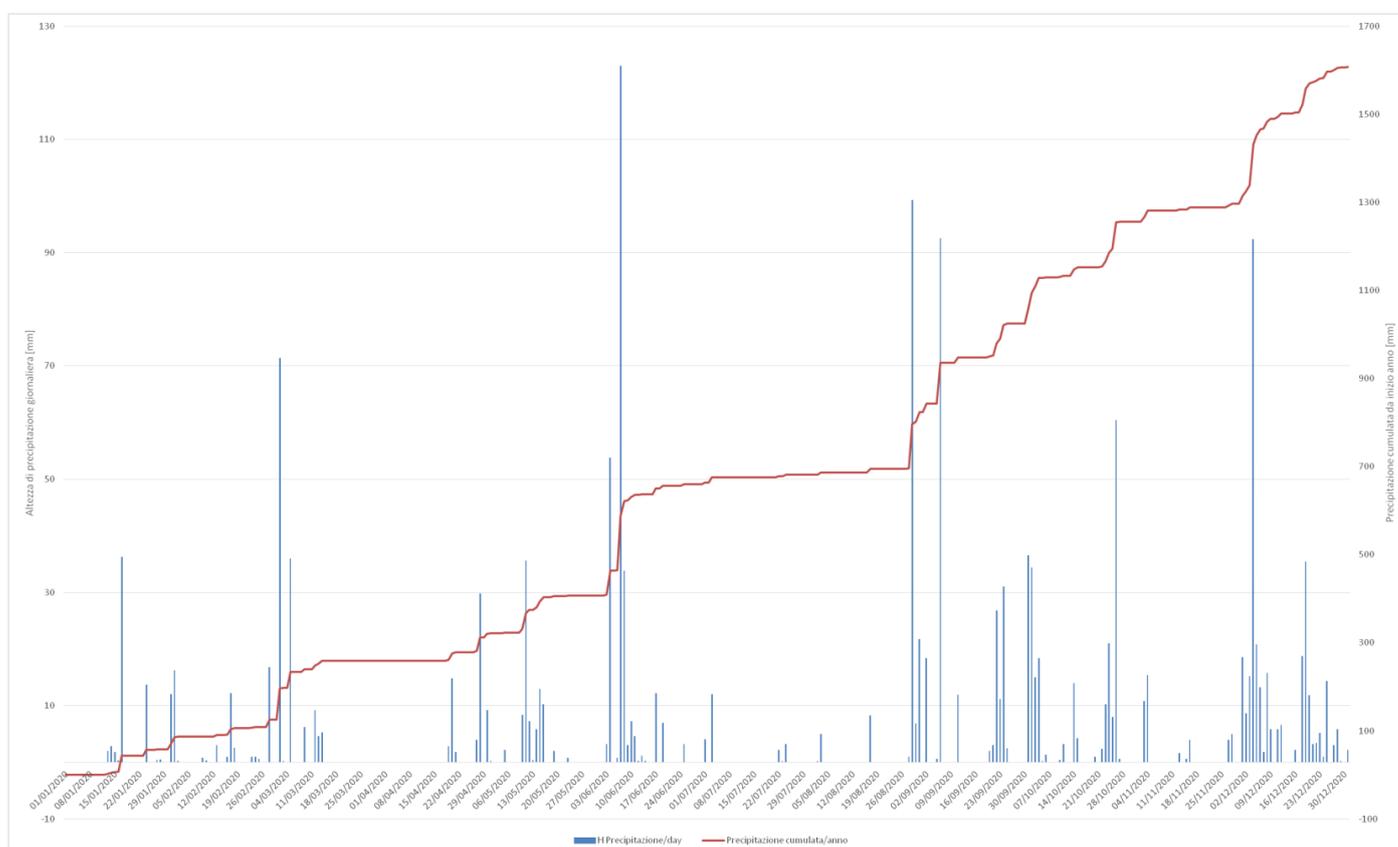
Il grafico seguente mostra l'altezza di precipitazione giornaliera e cumulata nel corso dell'anno 2020 misurate dalla stazione meteorologica ubicata nella parte sommitale dell'impianto di Scarpino.

Le altezze di precipitazione giornaliera massime risultano dell'ordine di grandezza dei 123 mm; la precipitazione totale cumulata annua ammonta a 1608 mm.

### ***Precipitazioni misurate presso la stazione meteorologica AMIU di Scarpino***

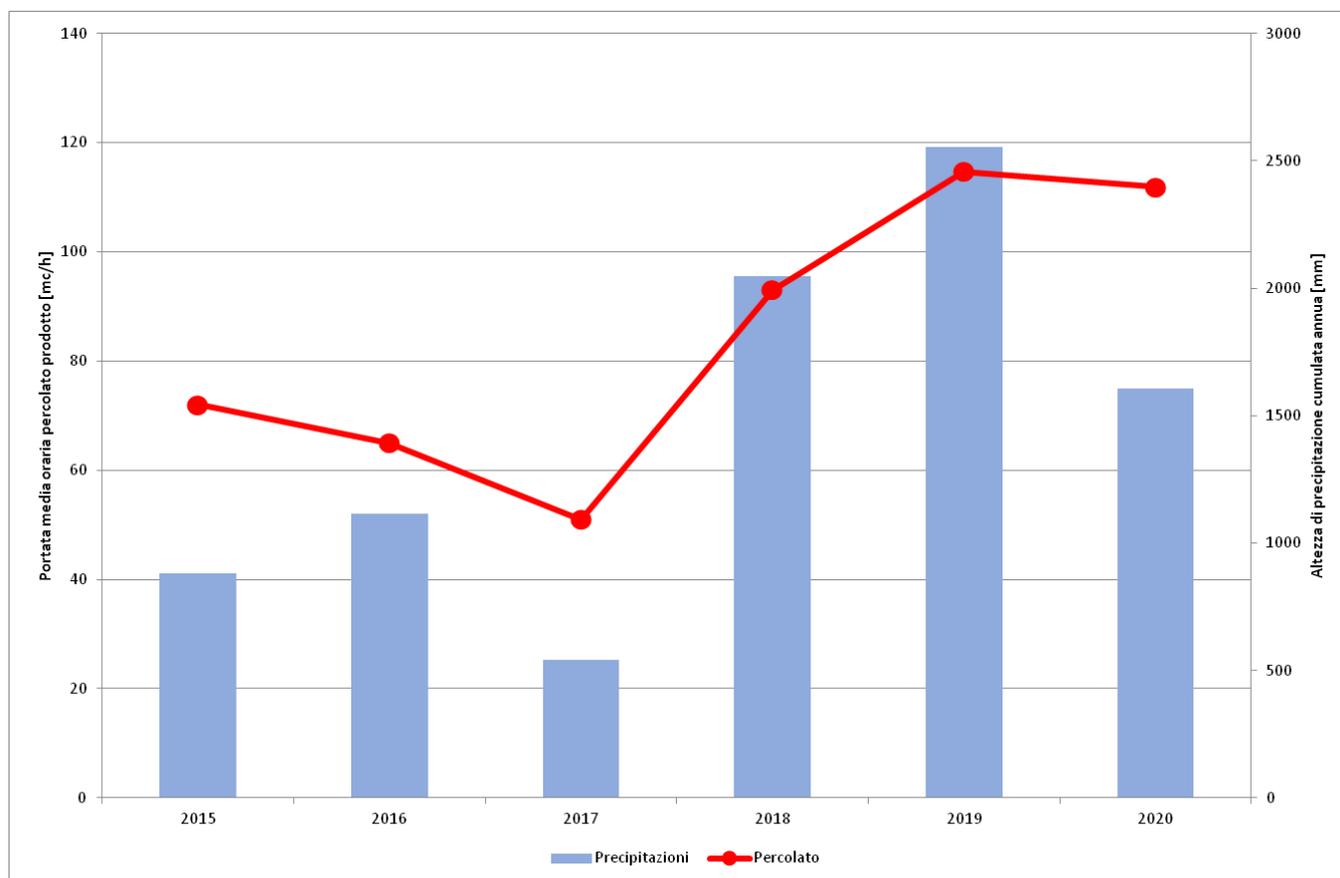
Il legame tra altezza di precipitazione annua e produzione di percolato di Scarpino 1 e 2 è illustrato nel grafico seguente.

**Rapporto tra produzione oraria di percolato ed altezza cumulata annua di precipitazione dal 2015 (Scarpino 1 e 2)**
