**San Giorgio del Porto S.p.A.**  
Calata Boccardo, 8 - 16128 – Genova

## **Impianto di Riciclaggio Navi presso Porto di Genova**

*Relazione Annuale 2025 relativa alle attività svolte nel 2024*

Atto A.I.A. n. 554/2022 del 17.03.22 e s.m.i.

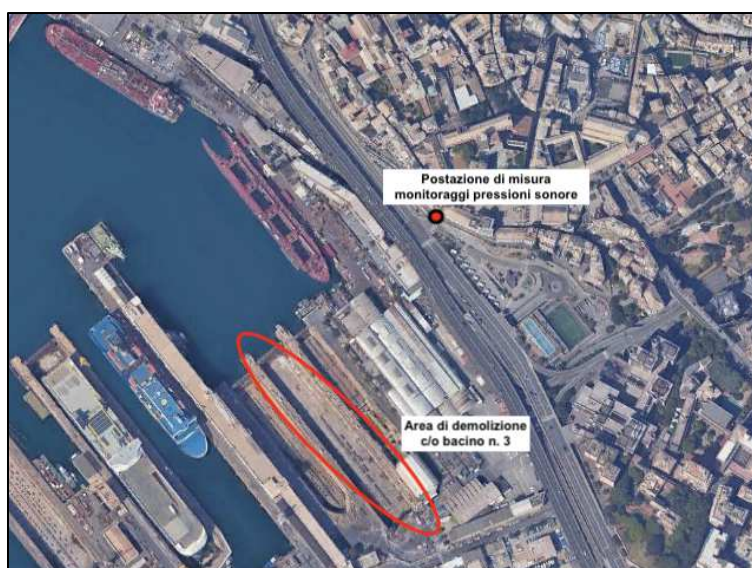
In aderenza a quanto riportato nel Piano di Monitoraggio e Controllo facente parte del Piano di Demolizione, nonostante fosse previsto che le emissioni sonore prodotte durante le attività di demolizione navale fossero del tutto assimilabili alle emissioni sonore generate durante le ordinarie attività di riparazione, manutenzione e trasformazione navale svolte presso i bacini di carenaggio, sono stati effettuati dei monitoraggi ante-operam ed in corso d'opera, presso la postazione di Mura delle Grazie in prossimità dei recettori sensibili (tessuto cittadino) come visibile nella fotografia aerea sotto riportata.

Fotografia 2 – Ubicazione punto di misura monitoraggio delle emissioni sonore

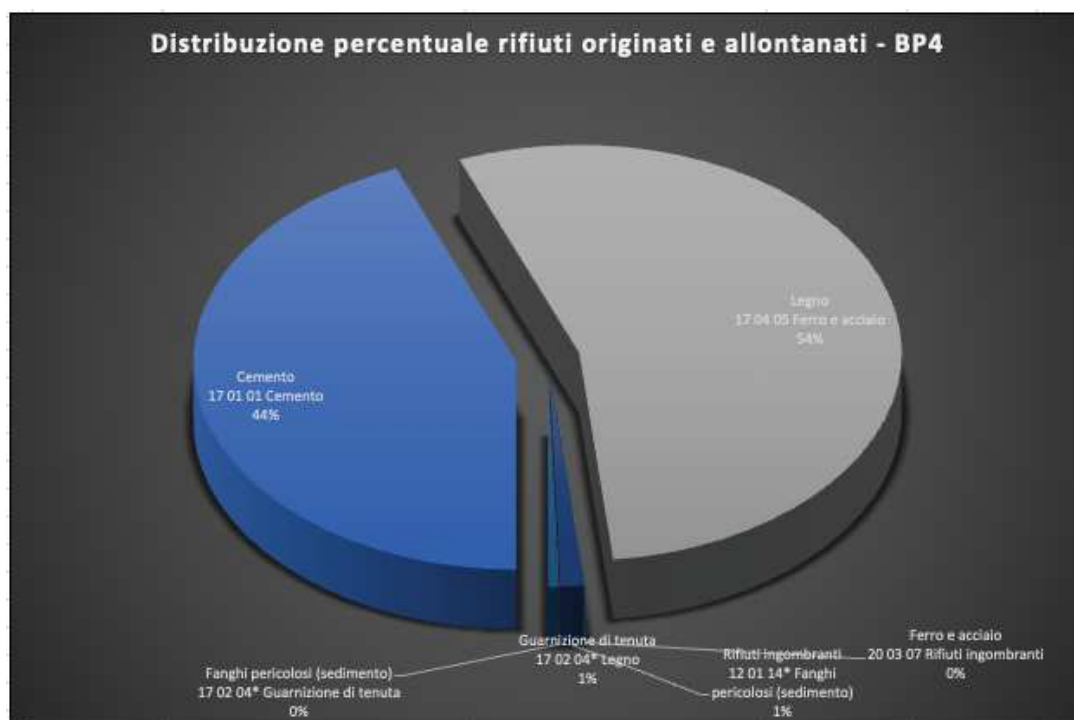
- **22.570 kg** di rifiuti pericolosi;
- **1.335.470 kg** di rifiuti non pericolosi;
- **1.342.420 kg** di rifiuti inviati a operazioni di recupero (R);
- **15.620 kg** di rifiuti inviati a operazioni di destino (D).

Grafico 3 - distribuzione delle tipologie dei rifiuti risultanti dall'attività di demolizione della ex-barca porta n. 4 (BP4)

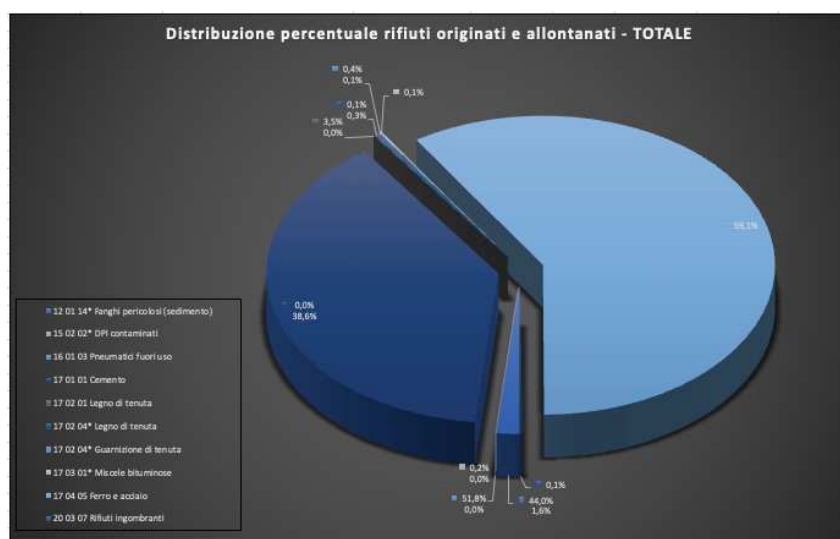
- Quantità totale di rifiuti inviati ad attività di recupero ex-situ: **2.449.160 kg**;
- Quantità totale di rifiuti prodotti dall'attività: **2.492.160 kg**.

Grafico 5 - distribuzione della totalità di tipologie dei rifiuti risultanti dall'attività di demolizione eseguita nel 2024

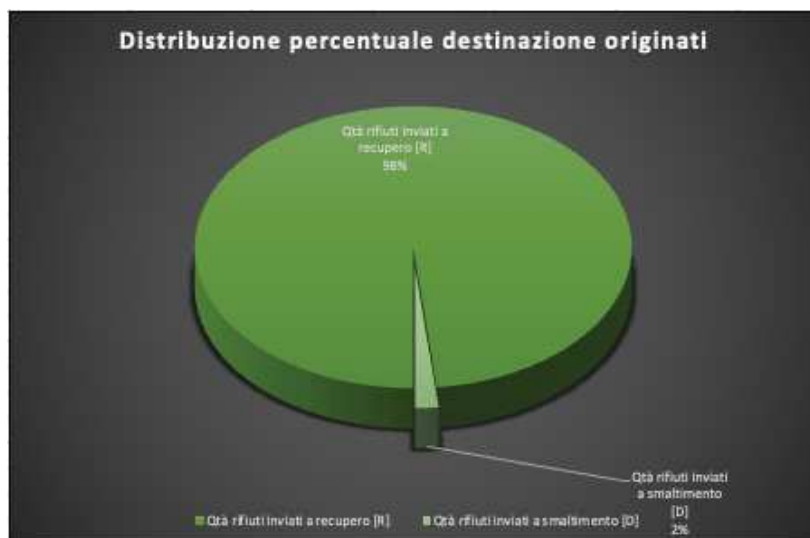
Grafico 6 - distribuzione percentuale del destino dei rifiuti inviati ex-situ (recupero / smaltimento)
