# Relazione annuale 2025

ai sensi del D. Lgs. 36/2003

## DISCARICA DI MONTE SCARPINO

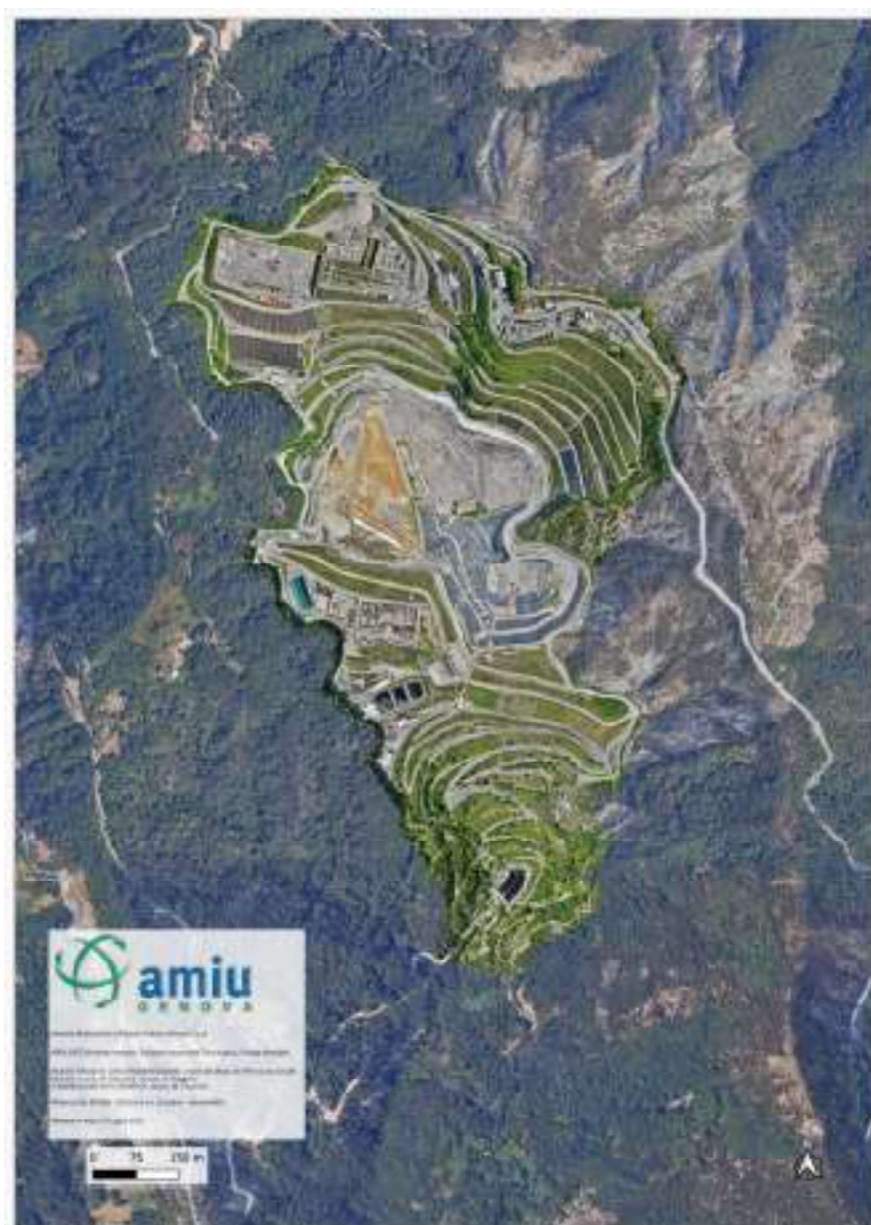
*Immagine aerea dell'area della discarica (anno 2025)*
